## Resultados Individuales del Informe, por países

### 1. España

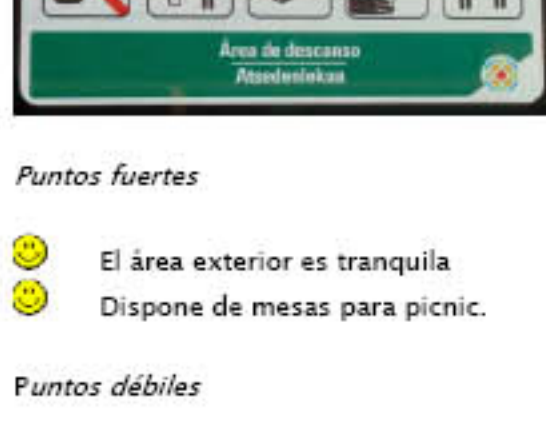
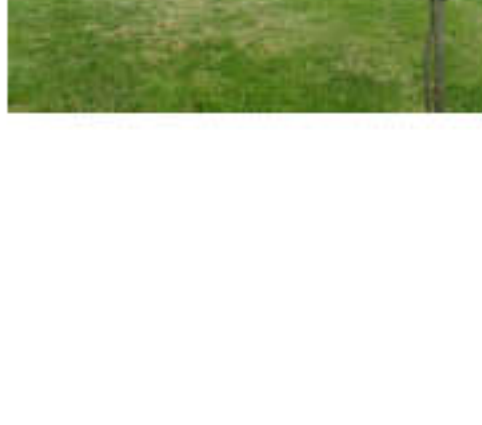
Zabaldika (Oeste)	Evaluación del estudio: <b>insatisfactorio</b>
-------------------	--

- 😊 El área exterior es tranquila
- 😊 Dispone de mesas para picnic.

- 😞 El área carece de iluminación.
- 😞 No se han reservado plazas de aparcamiento para personas discapacitadas.
- 😞 No hay aseo para personas discapacitadas.
- 😞 No hay vías peatonales a lo largo de las plazas de aparcamiento.
- 😞 Los aseos carecen de iluminación incluso en el interior
- 😞 no había papel higiénico, jabón, toallas de papel ni secador de manos por aire.
- 😞 No hay videovigilancia.
- 😞 No dispone de teléfono de emergencia.

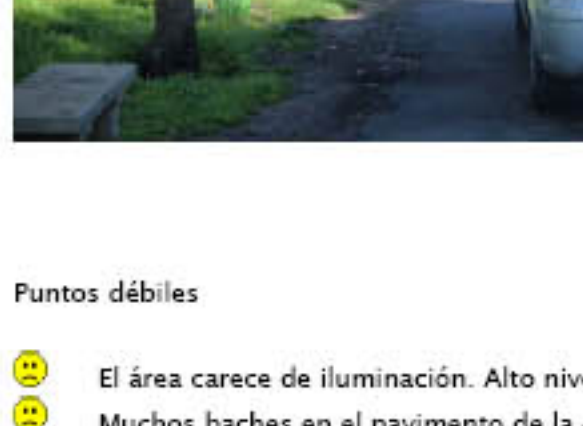
Pont del Diable (Norte) / Km 246	Evaluación del estudio: <b>muy insatisfactorio</b>
----------------------------------	--

- 😞 El carril de entrada al área de descanso es muy corto.
- 😞 El área carece de iluminación.
- 😞 Alto nivel de ruido.
- 😞 No hay mesas para picnic en el área, sólo bancos.
- 😞 Las zonas ajardinadas están descuidadas.
- 😞 Había basura.
- 😞 No hay aseos.
- 😞 No hay videovigilancia
- 😞 No dispone de teléfono de emergencia.
