## NOTA DE SERVICIO INTERIOR

**Asunto:** *Afección a Coslada del U.Z.P. 2.01 El Cañaverál*

### Urbanización UZP 2.01 EL CAÑAVERAL

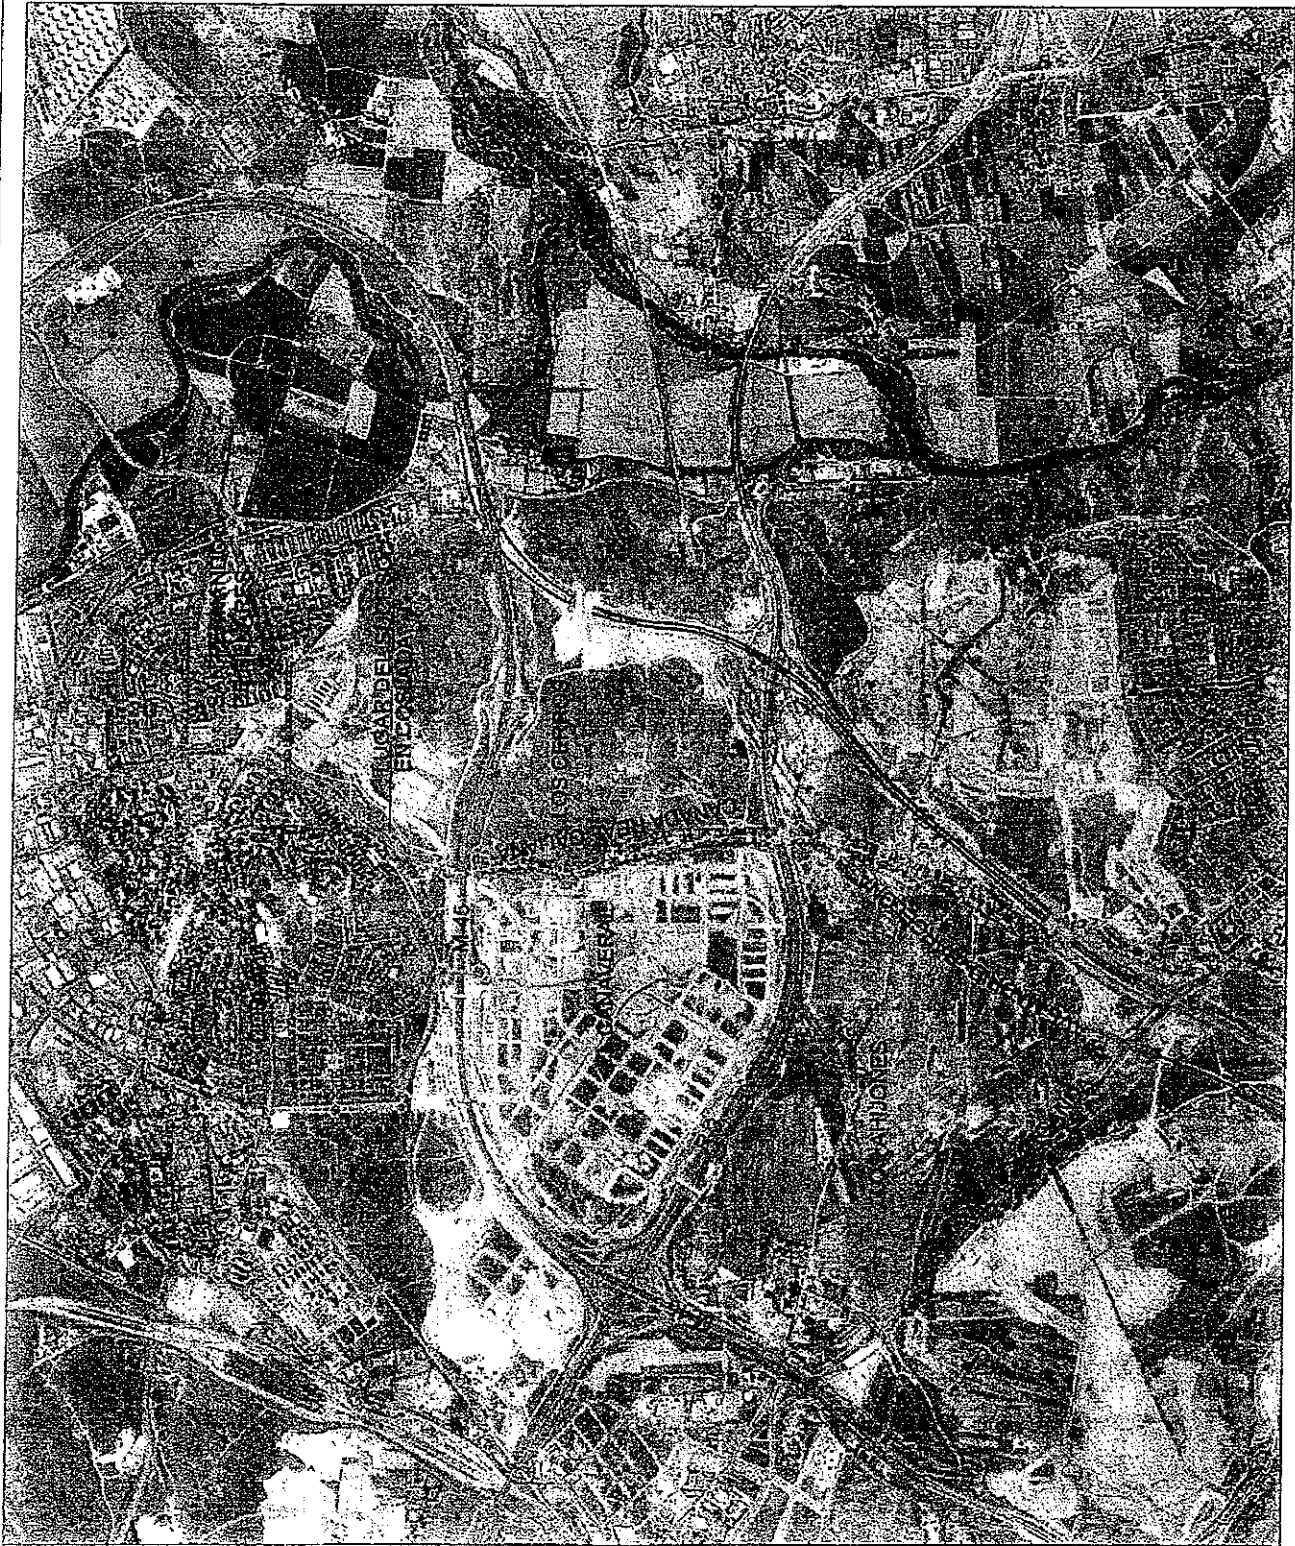
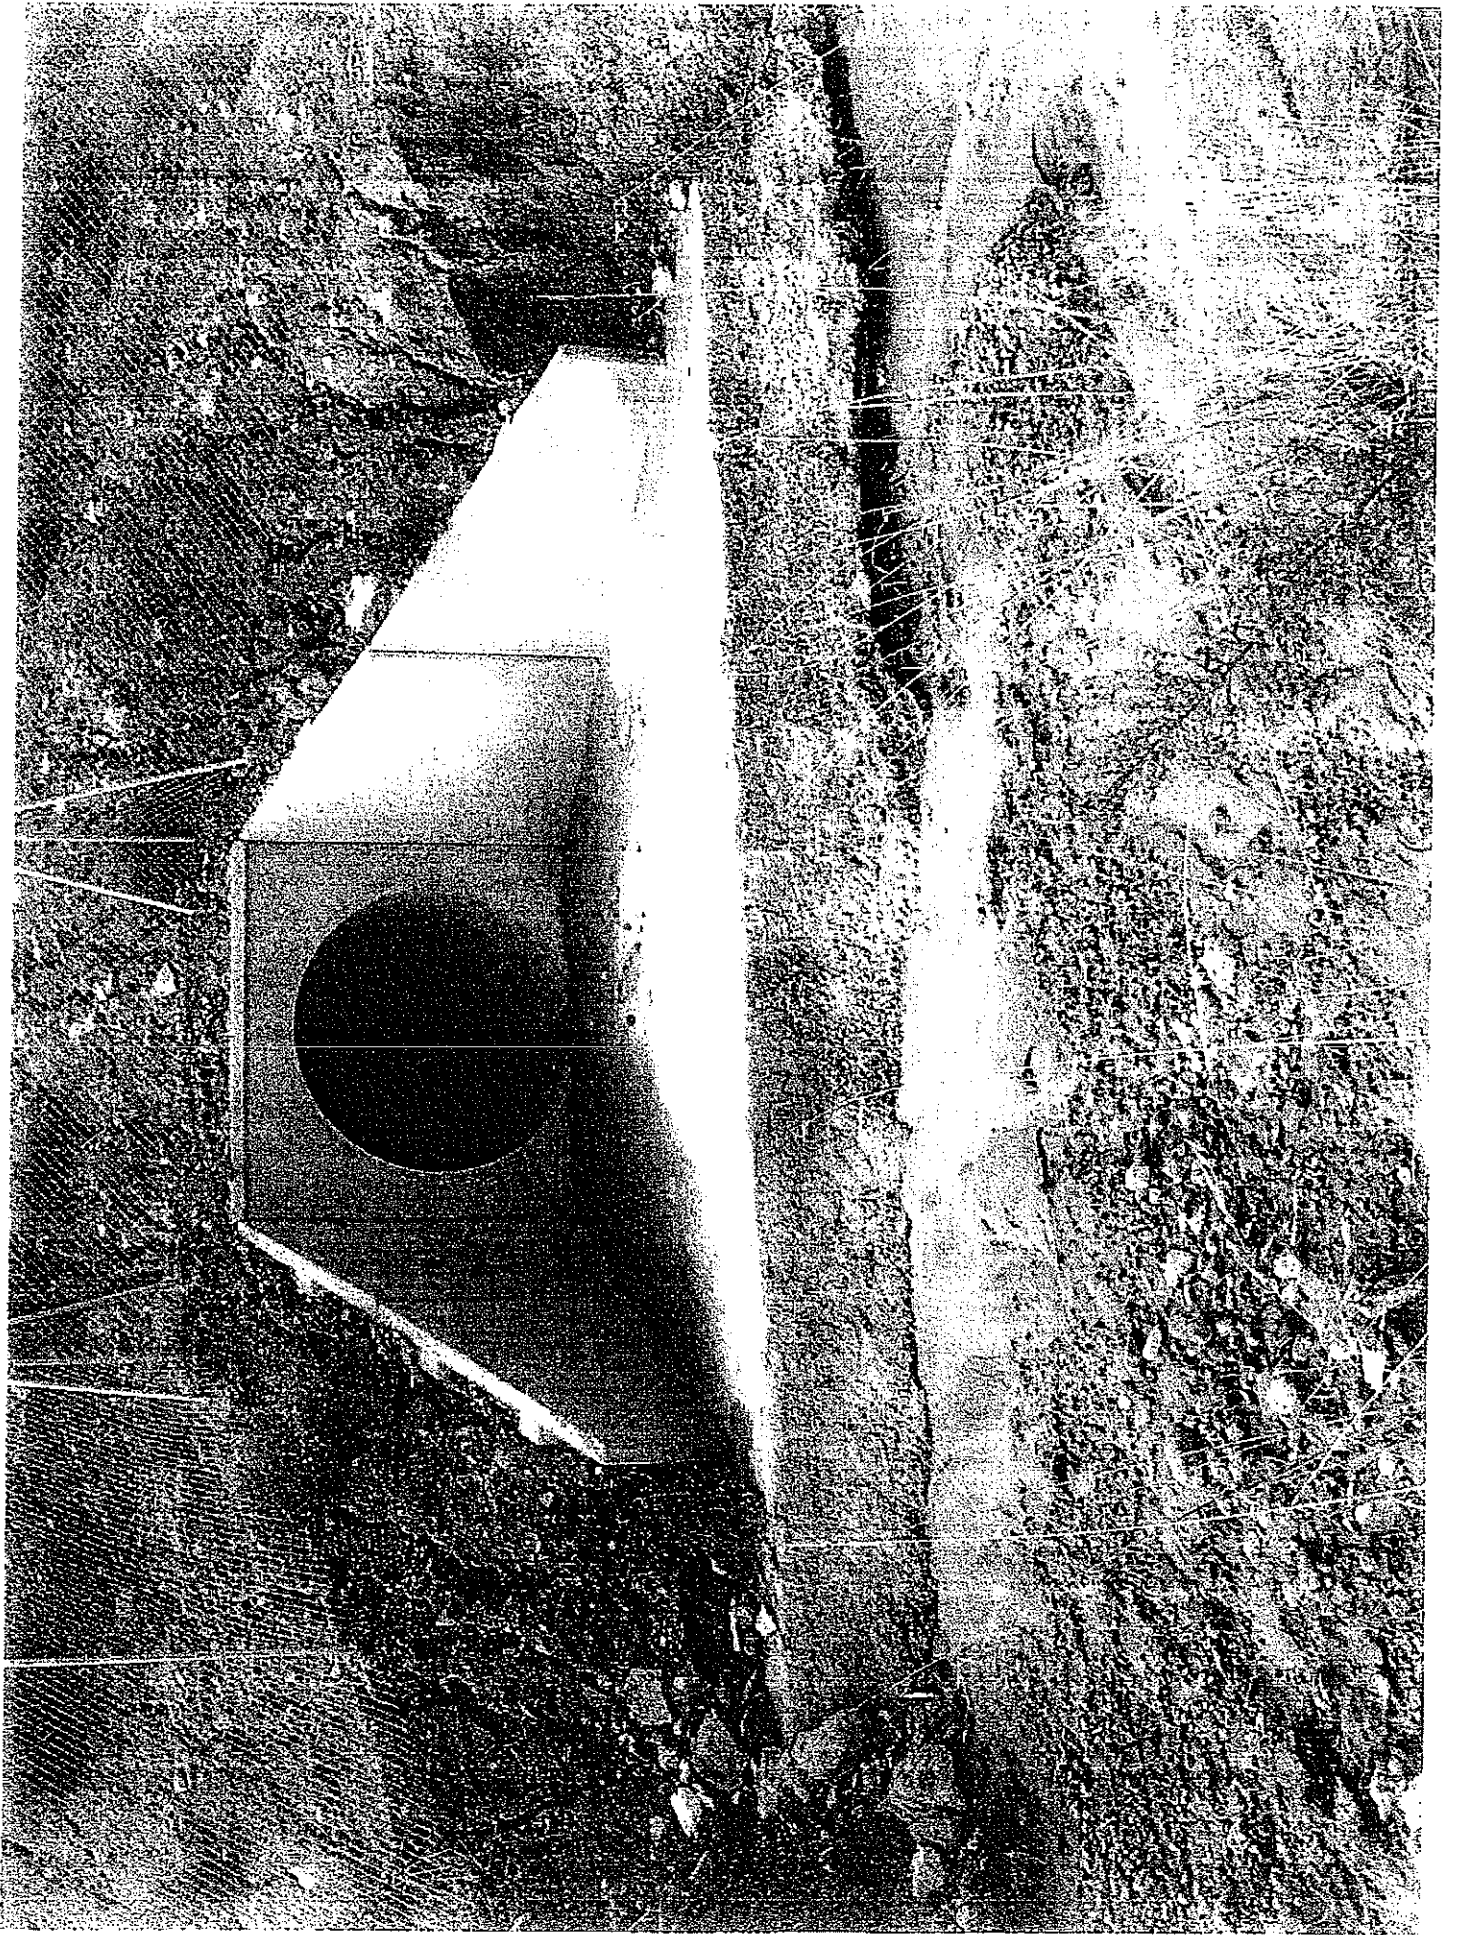
- La M-45 dispone de un desagüe que se marca con una flecha en la foto nº 2.
- En el lateral Norte de la M-45 (lado Coslada) se aprecian indicios de notables arrastres, con origen en el desagüe señalado.
- Se adjuntan las fotografías citadas anteriormente.

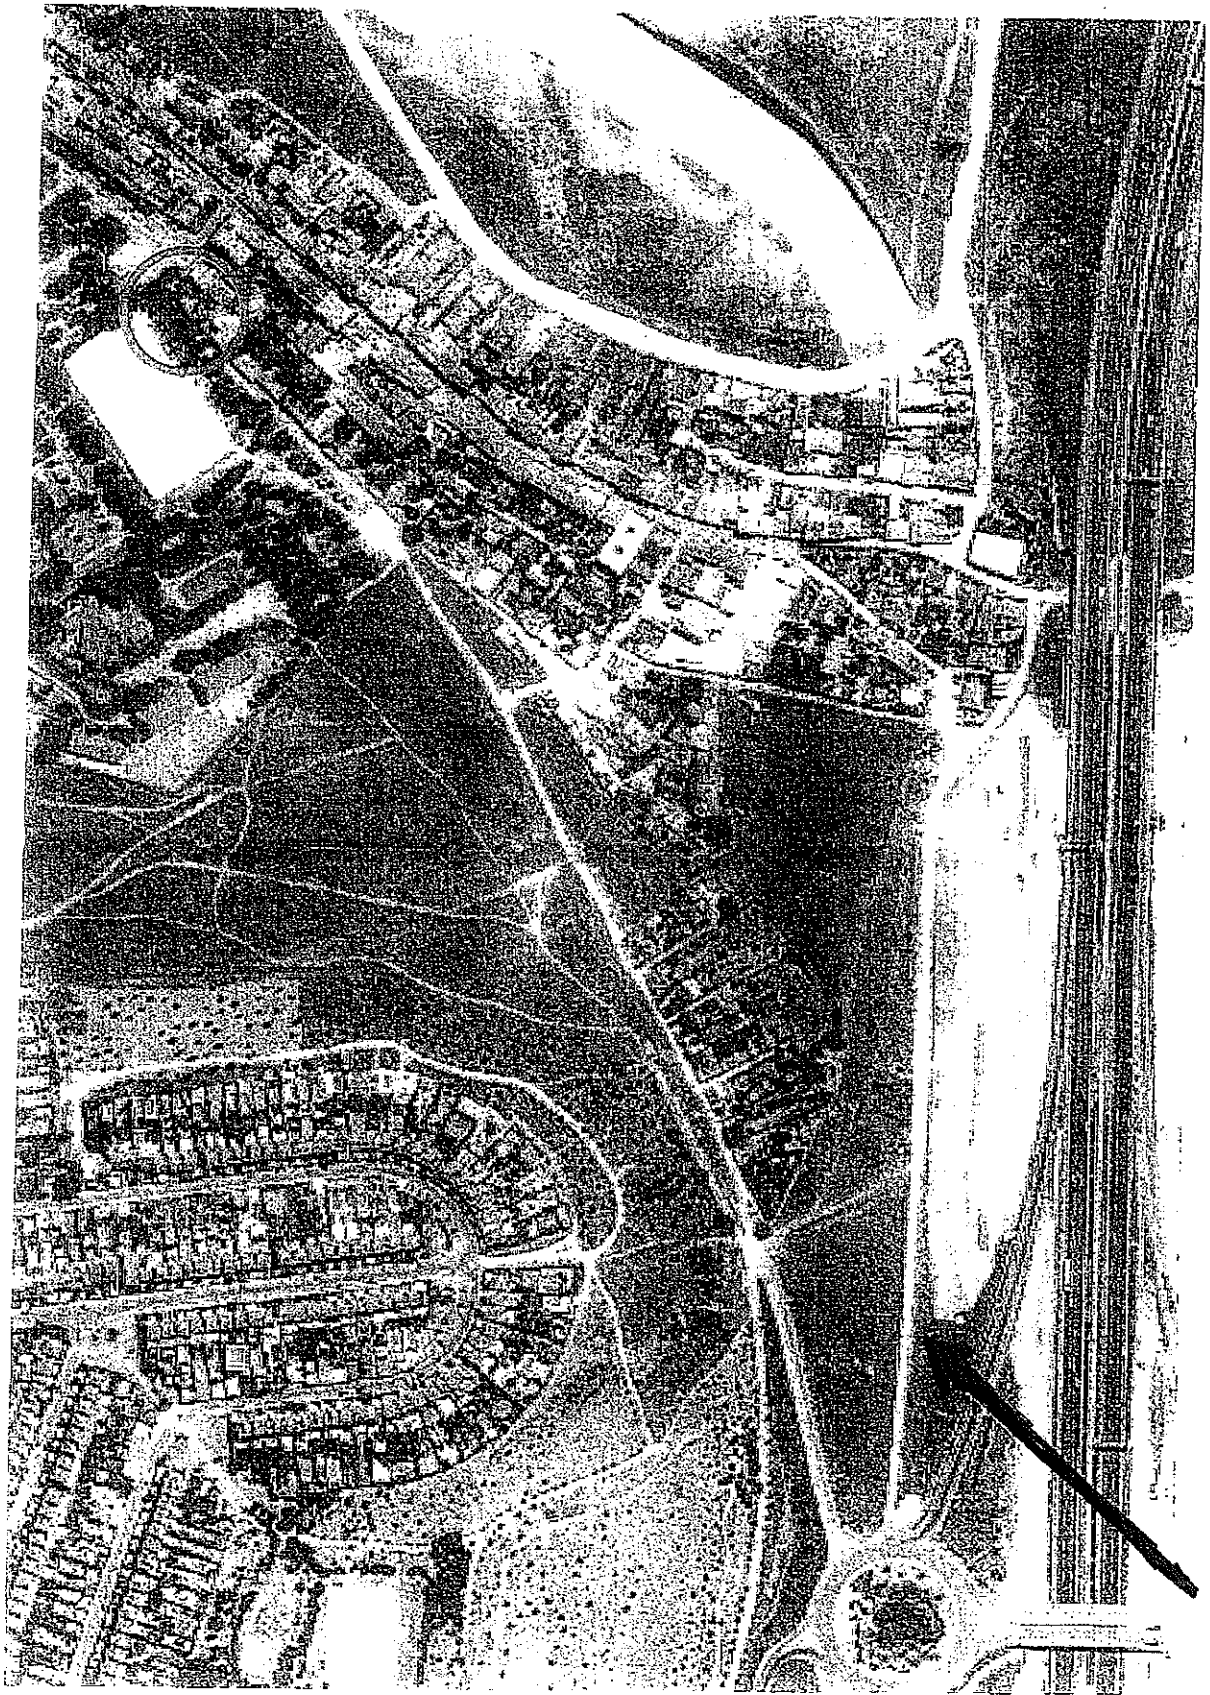
Foto A 2

Por todo lo anterior y teniendo en cuenta que la situación excepcional del aguacero así como la concentración de las aguas en un punto de paso de aguas bajo el ramal de la M-45 así como su canalización a través de la vaguada natural que constituye la Cañada Real hacia Costada ha sido sin duda la causa de la inundación que ha afectado a las viviendas existentes en la misma, se deduce, a juicio de este Servicio Técnico, que no es posible que las obras que se ejecutan en el ámbito del Cañaveral hayan tenido ninguna influencia en la misma
